INDAGINE TERMOGRAFICA

REPORT

TIPOLOGIA UNITA' : abitativo / residenziale

UBICAZIONE : Comune di Roma – Via XXXXXXXX n°X int.X

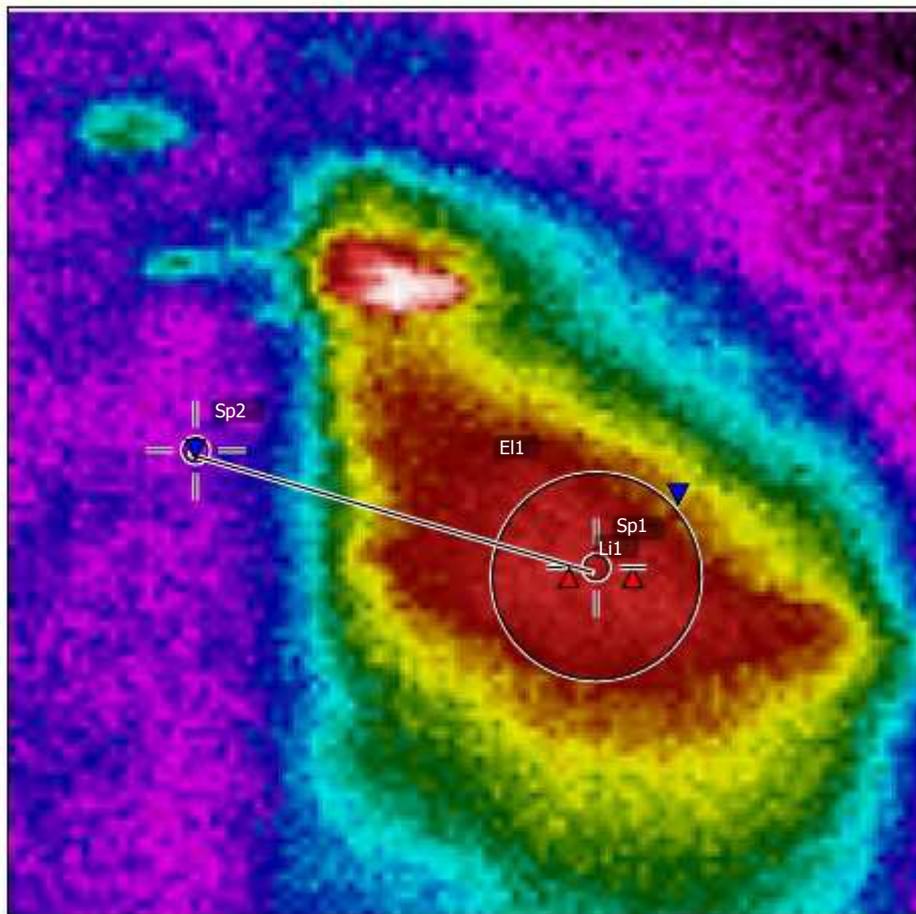
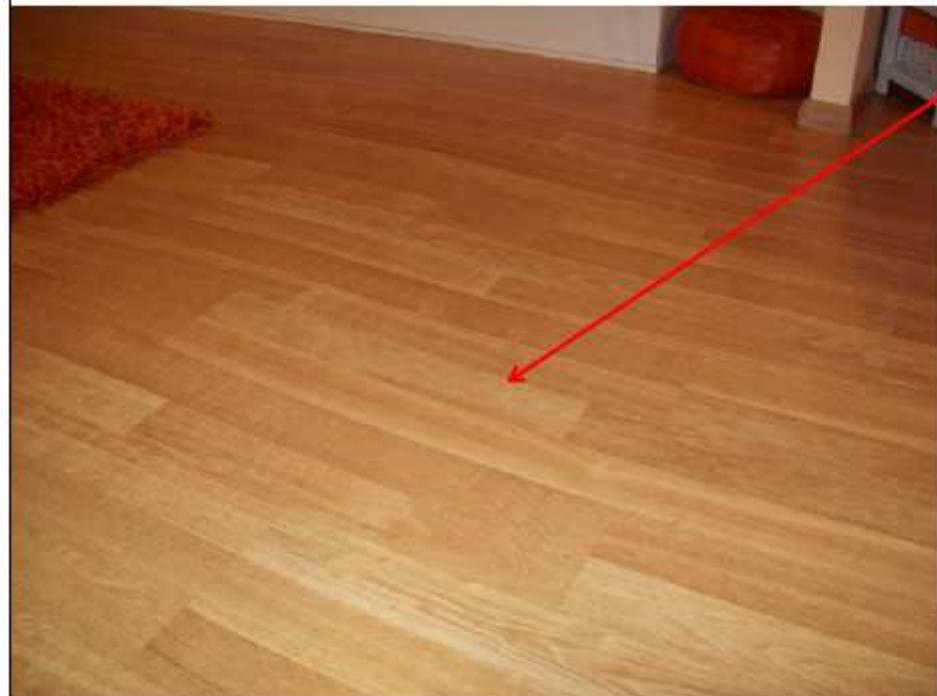
104_0861.JPG

Rilevato rigonfiamento con differenza di temperatura pari a 2,1 gradi .
 Nessuna presenza di tubazioni a terra .
 Vista la presenza di pareti ammollate per precedente infiltrazione nella parete zona bagno, si presume che il rigonfiamento sia dovuto alla perdita precedente.

E' facilmente ipotizzabile che il parquet si sia distaccato in più punti a seguito della perdita di acqua riparata e che a suo tempo ha conseguentemente infiltrato al di sotto dello stesso parquet portando al suo distacco.

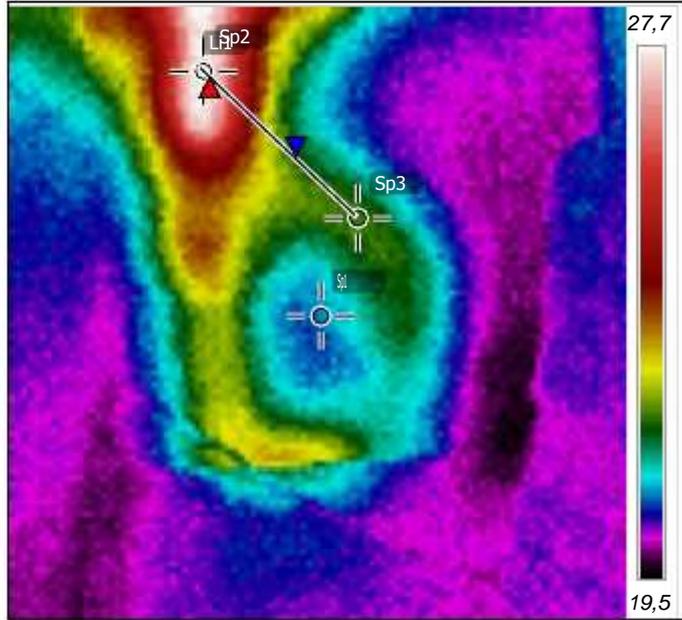
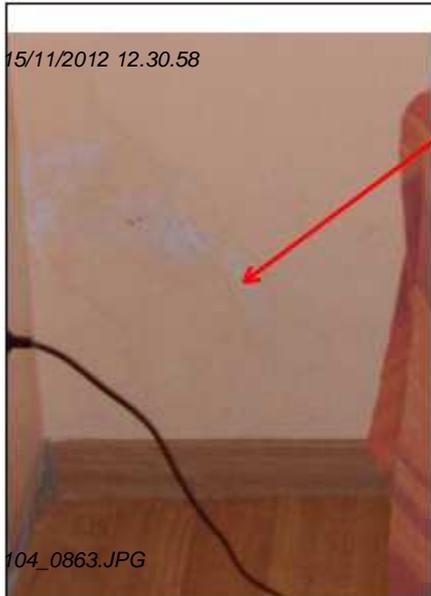
Si evidenzia un'anomalia di forma circolare al ridosso di una parete ammalorata come foto laterale.
 Zona Soggiorno confinate bagno parete perimetrale.

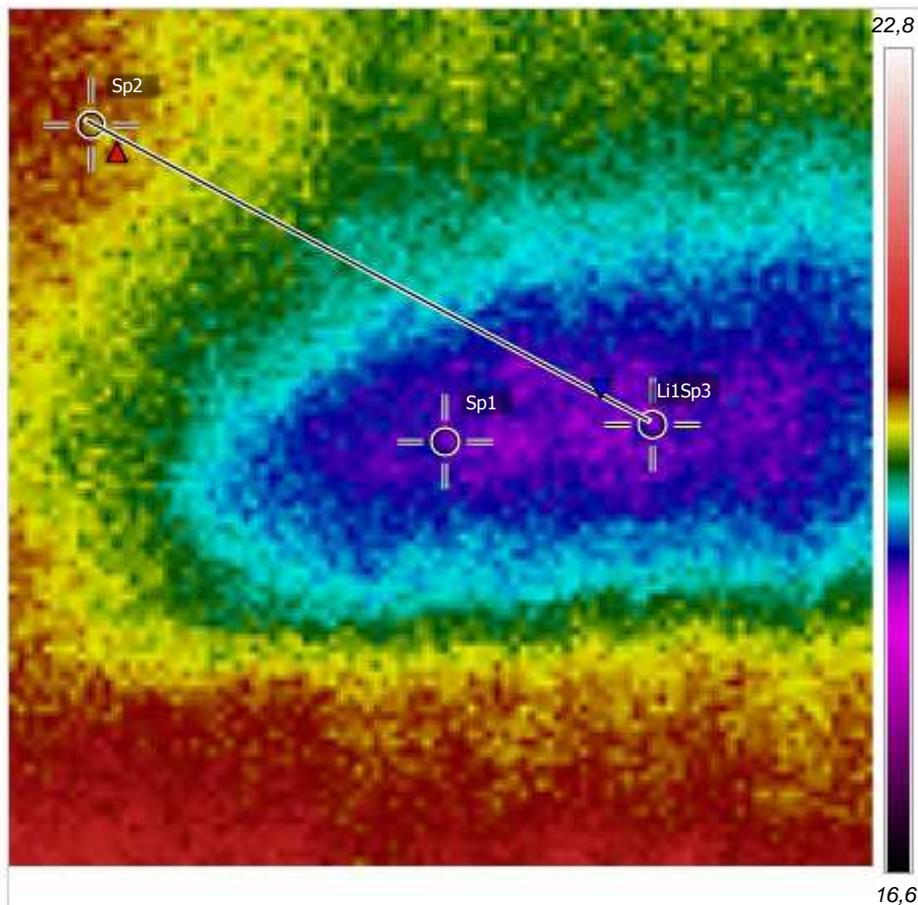
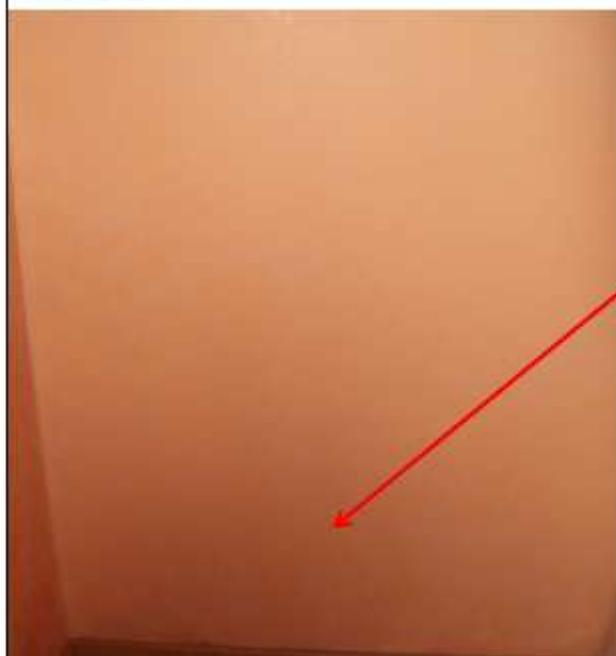
104_0865.JPG

Zona camera da letto confinante con bagno. E' rilevabile una differenza di temperatura nella parte bassa della parete in corrispondenza del wc dovuta a lieve perdita visibile anche ad occhio nudo nel bagno stesso .
